# Violating the Biological Border

*In dit artikel bespreken we de consequentie van het te ver naar buccaal plaatsen van een implantaat in het bovenfront. De aansluitende casus beschrijft enige uitdagingen waar je als behandelaar voor staat in dit soort situaties.*

Guido Rhemrev

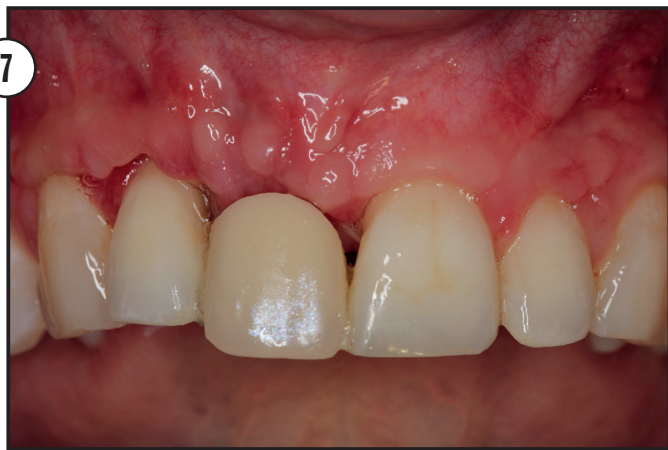
**Foto 3.** Vermoedelijk is ook een te groot implantaat gekozen als vervanging van de 11 en is geen rekening gehouden met de forse botombouw na extractie. Tevens lijkt het implantaat te dicht op de 12 geplaatst te zijn.
