# Hoe verwijderen je een **zilverstift**?

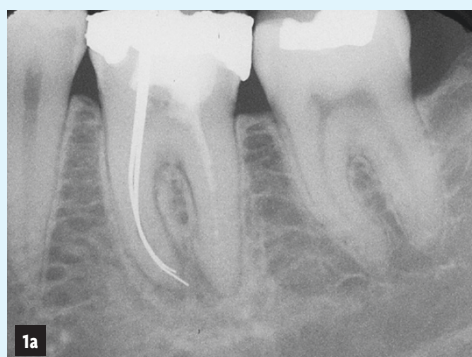
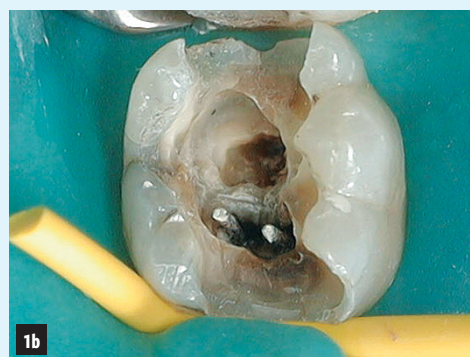
> **Afb. 1a** Zilverstiften in mesiale kanalen van de 36.

>> **Afb. 1b** Coronaal deel van zilverstiften steken uit in pulpakamer.

- **Lengte en diameter van de zilverstift.**  
Is er sprake van een dunne zilverstift die uitsteekt boven de kanaalingang (**afbeelding 1a-b**) of is er gebruikgemaakt van een dikke zilverstiftsectie (**afbeelding 2**) die in het apicale deel van het kanaal zit?
- **De ruimte tussen de zilverstift en de kanaalwand.**  
Als er veel cement is gebruikt om de ruimte tussen de stift en de kanaalwand op te vullen, zal het verwijderen eenvoudiger zijn omdat cement meestal goed op te lossen of mechanisch te verwijderen is.
- **Kanaalconfiguratie.**  
Stiften die in een nauw, krom en soms ondergeprepareerd kanaal zijn aangebracht, zijn lastiger te verwijderen dan stiften die in een recht en wijd kanaal zitten.
- **Positie van het element en toegankelijkheid.**  
Een tweede bovenmolaar is lastiger te benaderen dan een centrale incisief. Dus allereerst

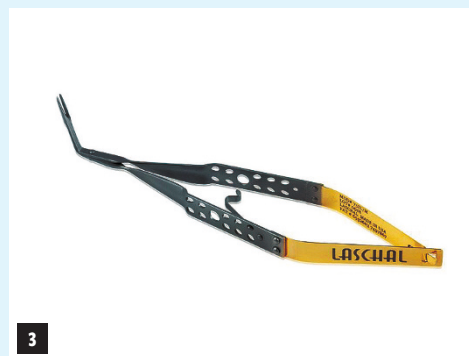
< **Afb. 3** Steiglitz-forceps.

Tot slot moet de losgemaakte stift worden verwijderd. Als deze voldoende boven de kanaalingang uitsteekt, kan ze soms met een zeer fijn tangetje met een puntige bek (bijvoorbeeld een Steig-litz-forceps, **afbeelding 3**) vastgepakt worden en voorzichtig uit het kanaal worden getrokken. Je moet wel oppassen dat je daarbij niet te veel

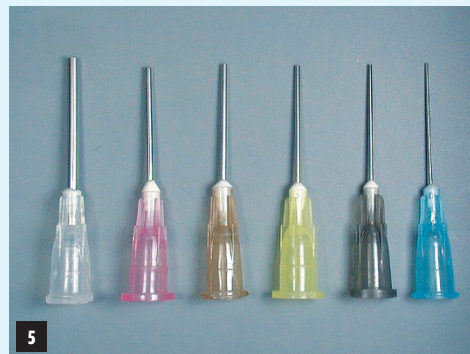
>> **Afb. 5** Vista bendable needle tips.

Nadat de zilverstift is vrijgelegd kan een spuittip gevuld met composiet over het coronale deel van de stift geschoven worden. Deze spuittips zijn er in diverse diameters, bijvoorbeeld van Ultradent of Vista Dental (**afbeelding 5**). Nadat de composiet is uitgehard, wordt de naaldvoerder om de spuittip geklemd, waarna met dezelfde techniek als hierboven beschreven de zilverstift uit het kanaal kan worden getrokken.

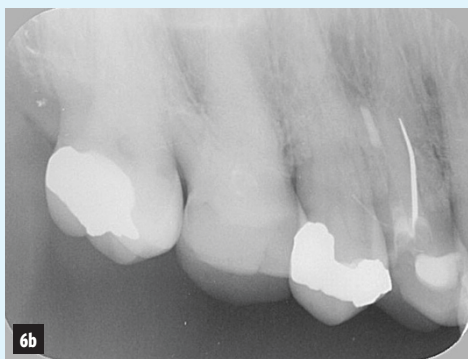
<< **Afb. 6a** Pre-operatieve röntgenfoto 14.

< **Afb. 6b** Pre-operatieve röntgenfoto 14 vanuit mesiaal ingeschoten.

Een 52-jarige vrouw wordt voor behandeling verwezen naar een endodontische praktijk. Element 14 veroorzaakt klachten en is gevoelig met percussie en palpatie. In het verleden is aan dit element een chirurgische behandeling uitgevoerd. In het palatinale kanaal (**afbeelding 6a-b**) zit een zilverstift. Nadat deze stift is vrijgelegd (**afbeelding 7**) wordt een spuittip geselecteerd die, gevuld met dual of chemisch uithardend composiet, ongeveer 2-3 mm over het coronale deel van de zilverstift geschoven kan worden (**afbeelding 8**). Als de composiet volledig is uitgehard, wordt de naald-

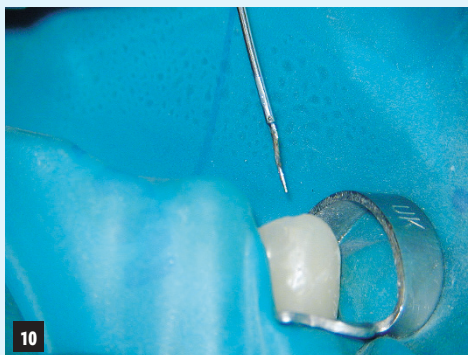
10

< **Afb. 10** Zilverstift uit kanaal geheveld.

voerder om de spuitpunt geklemd, en het buurelement gebruikt als steunpunt om de zilverstift uit het kanaal te hevelen (**afbeelding 9-10**). De naaldvoerder wordt gebruikt als een soort klauwhamer: op deze manier kan precies gedoseerd veel meer kracht worden gezet. Vervolgens wordt het buccale kanaal herbehandeld en worden beide kanalen gevuld met calciumhydroxide (**afbeelding 11**). Enige weken later meldt de patiënt dat ze geheel klachtenvrij is en wordt de wortelkanaalbehandeling afgemaakt (**afbeelding 12**). Daarna wordt in het palatinale kanaal een glasvezelstift geplaatst en een opbouw van composiet core-materiaal vervaardigd (**afbeelding 13**). Het advies is om een kroon op het element te plaatsen. De controle na 1 jaar levert geen bijzonderheden op.

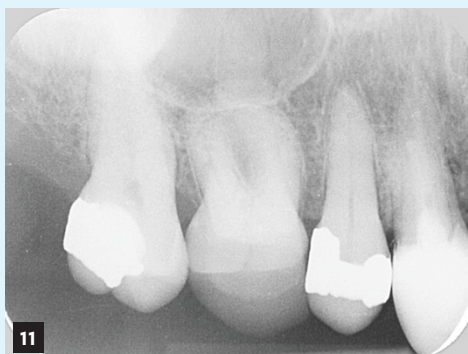
11

> **Afb. 11** Kanalen gevuld met calciumhydroxide.

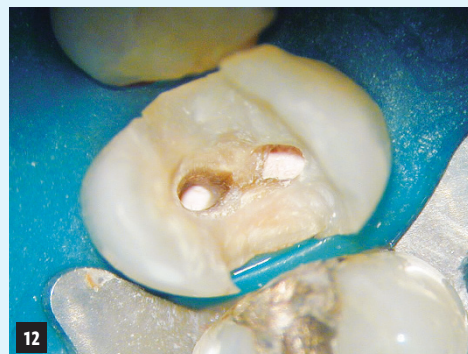
12

>> **Afb. 12** Kanaalvulling aangebracht.

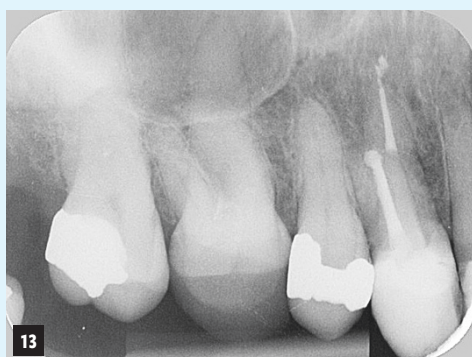
13

<< **Afb. 13** Postoperatieve röntgenfoto.

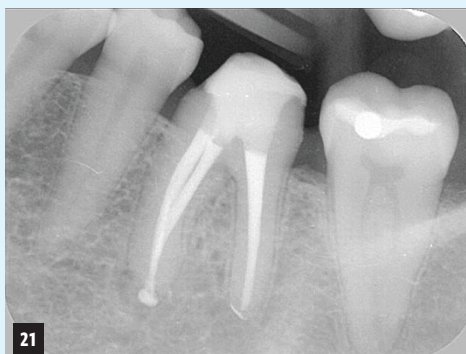
21

< **Afb. 21** Kanaalvulling aangebracht en pulpabodem gereinigd.

In een volgende zitting wordt de kanaalvulling aangebracht (afbeelding 21) en een composietopbouw gemaakt (afbeelding 22). Een jaar later is de radiolucentie verdwenen, de patiënt volledig klachtenvrij en de 36 voorzien van een goud-porseleinkroon (afbeelding 23).

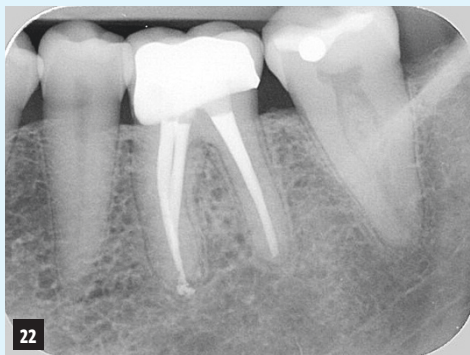
Afb. 22 Eindfoto.

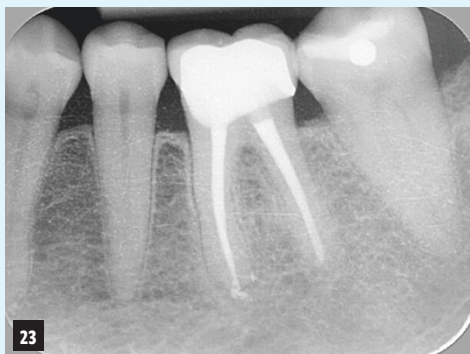
Afb. 23 Controlefoto na 1 jaar.
